Identifikasi Tingkat Kerusakan Struktur pada Fasad Masjid Cheng Hoo Tun Abdul Razak

Baso Satriandika^{1*}, M. Mugny A. Massarappi², Marwati³
UIN Alauddin Makassar ^{1,2,3}

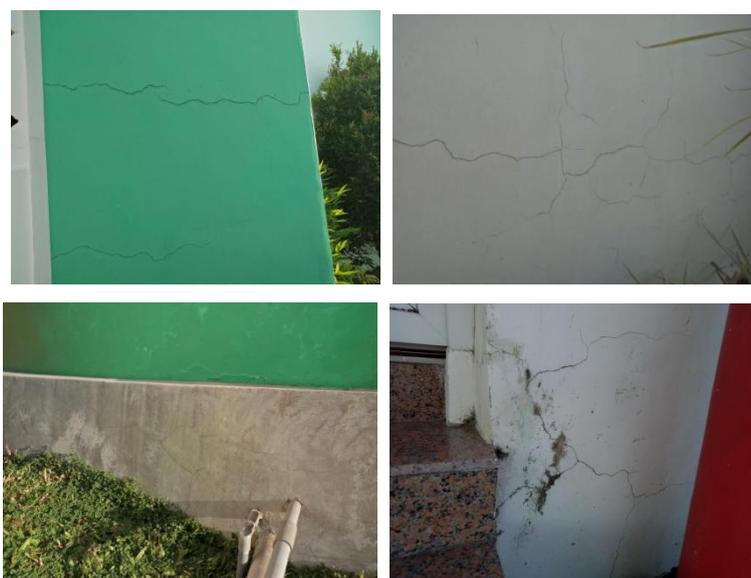
Gambar 1. Kondisi Elemen Struktur Fasad
Sumber: Data survey, 2019

Pada bangunan masjid Muhammad Cheng Hoo hampir keseluruhan kerusakan struktur bangunan berada pada bagian yang menggunakan material beton, seperti kolom, balok, plat, dan dinding beton. Permasalahan ini dikhawatirkan mengakibatkan melemahnya struktur. Kerusakan pada beton yang di jumpai di Masjid Cheng Hoo seperti retak pada beton, *voids* atau *honeycomb*.

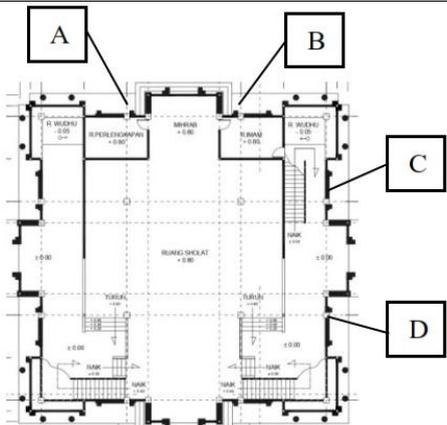
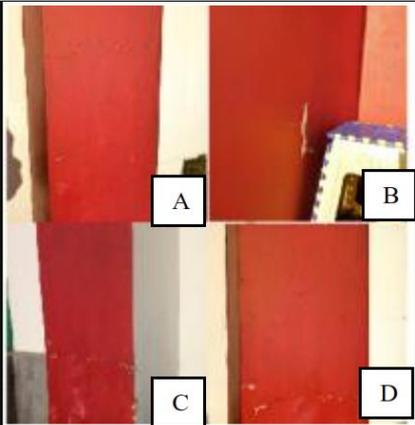
No.	Jenis Struktur	Titik Kerusakan	Gambar
1.	Kolom

bangunan membicarakan wajah sebuah bangunan (Marwati & Ikrama, 2018). Kondisi kolom di lapangan sudah mulai banyak bagian yang retak namun tidak begitu parah. Hal ini di sebabkan karna paparan sinar matahari

Setelah dilakukan survey, ternyata bagian permukaan dinding paling banyak mengalami kerusakan yaitu memiliki 19 titik retak. Hal ini karena paparan sinar matahari langsung. Pencegahan dapat dilakukan dengan pemberian kanopi. Pada bagian pondasi memiliki 4 titik retak. Disebabkan karena terkena paparan sinar matahari langsung. Cara pencegahan dengan menanam beberapa semak agar pondasi tidak langsung terkena paparan matahari. Pada bagian kolom memiliki 13 titik retak. Disebabkan karena paparan sinar matahari langsung. Pencegahan dapat dengan pemberian kanopi.

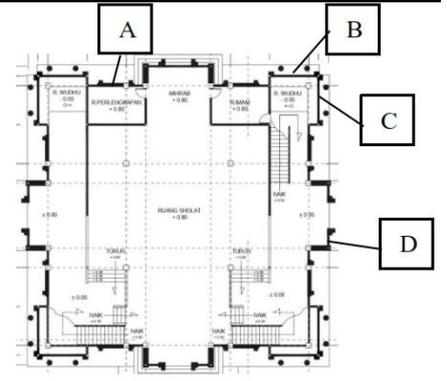
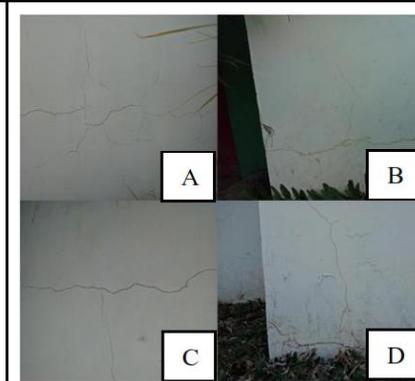
2.	Permukaan Dinding

Dinding adalah suatu struktur padat yang membatasi dan kadang melindungi suatu area. Umumnya, dinding membatasi suatu bangunan dan menyokong struktur lainnya, membatasi ruang dalam bangunan menjadi ruangan-ruangan, atau melindungi atau membatasi suatu ruang di alam terbuka. Teknologi menghadirkan fungsi baru dari dinding dan menyuguhkan berbagai macam jenis finishing-nya. Fungsi lain dari dinding yaitu sebagai pendefinisian ruangan, peredam suara, pelindung bagian dalam bangunan dari cuaca dan sebagainya. Di bagian fasad dari Masjid Muhammad Cheng Hoo dinding merupakan elemen penting yang memberikan pengaruh besar untuk menambah estetika bangunan. Kondisi dinding di lapangan sudah mulai banyak bagian yang retak namun tidak begitu parah. Hal ini di sebabkan karna paparan sinar.

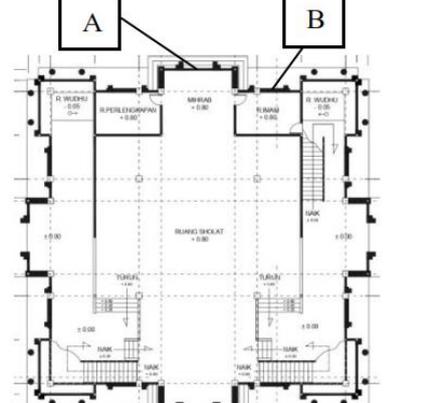
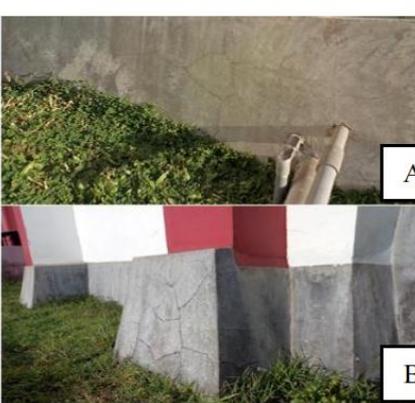
3.	Pondasi

Pondasi menurut Kamus Besar Bahasa Indonesia (2008:414) yang menyatakan bahwa pondasi merupakan dasar bangunan yang kuat dan biasanya terletak di bawah permukaan tanah tempat bangunan didirikan. Meskipun berada di dalam tanah pondasi juga menjadi bagian dari fasad Masjid Muhammad Cheng Hoo. Kondisi Pondasi di lapangan sudah mulai banyak bagian yang retak namun tidak begitu parah. Hal ini di sebabkan karna paparan sinar matahari
