KARAKTERISTIK HUNIAN PERMUKIMAN KUMUH KAMPUNG SAPIRIA KELURAHAN LEMBO KOTA MAKASSAR

Andi Annisa Amalia*¹

Program Studi Arsitektur, Universitas Muhammadiyah Makassar

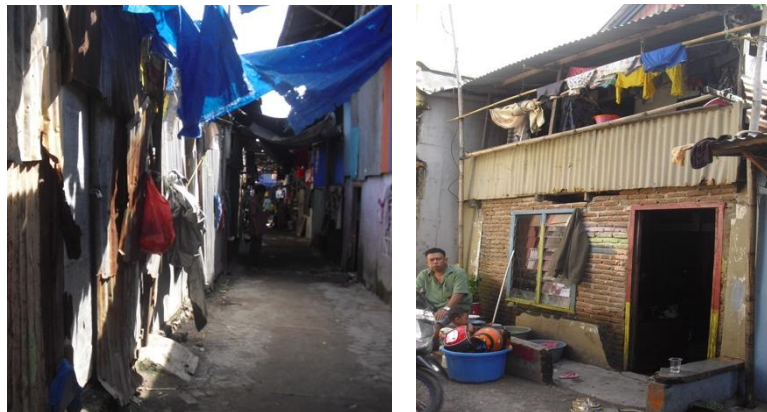
Gambar 2 : Potret kekumuhan Kampung Sapiria Kelurahan Lembo
 Sumber: Dokumentasi Peneliti, 2017

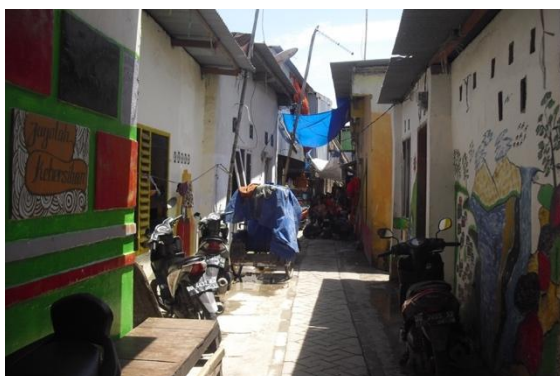
Ketidakteraturan bangunan hunian yang ada di kawasan kumuh Kampung Sapiria rata-rata karena orientasi rumah menghadap ke jalan yang lebarnya $\leq 1,5$ meter, dan muka bangunan ada yang tidak menghadap langsung ke jalan.

Gambar 3 : Bangunan tidak teratur di Kampung Sapiria Kelurahan Lembo
 Sumber: Dokumentasi Peneliti, 2017

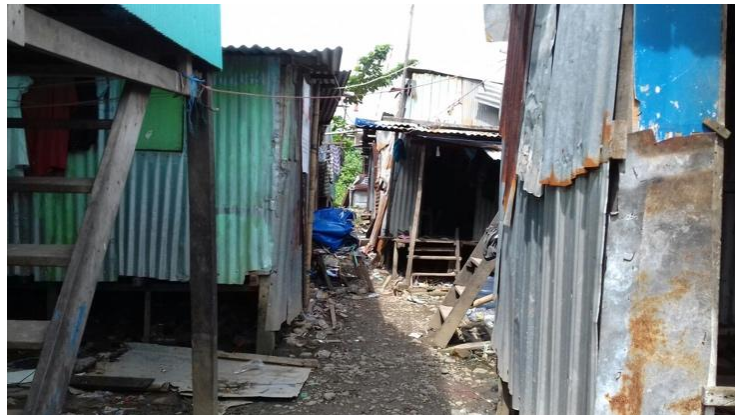
Berdasarkan penelitian di lapangan terdapat bangunan yang permanen dan semi permanen. Bangunan permanen didominasi oleh material batu bata dan beton campuran, sedangkan bangunan semi permanen didominasi material kayu, papan dan tripleks bekas. Bangunan semi permanen ini secara visual tidak layak huni karena tidak ada sirkulasi antar

hunian dan jalan lingkungannya, material sudah mulai rusak baik pada dinding, atap yang bocor, bahkan lantai masih ada yang berupa lantai semen.

Gambar 4 : Bangunan Hunian Tidak Layak Huni diKampung Sapiria
 Sumber: Dokumentasi Peneliti , 2017
