EVALUASI DISTRIBUSI CAHAYA PADA BANGUNAN PUSAT PERBELANJAAN (STUDI KASUS: MALL RATU INDAH MAKASSAR)

Atikah Nurulfajri Baharuddin*¹, Nurul Jamala², Rosady Mulyadi³
Departemen Arsitektur Universitas Hasanuddin Makassar ^{1, 2, 3}

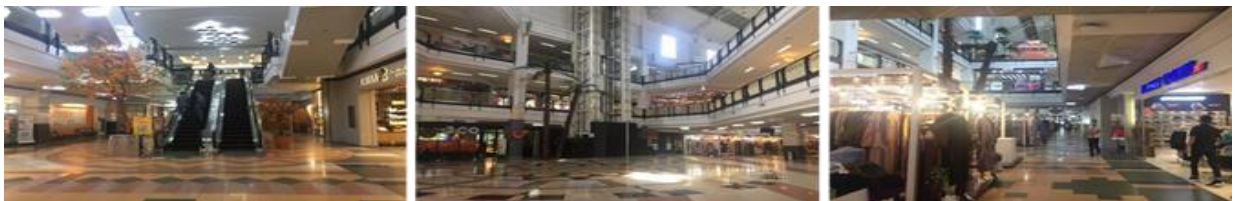
Gambar 6. Kondisi Pencahayaan Alami dan Buatan Mall Ratu Indah Lantai 1

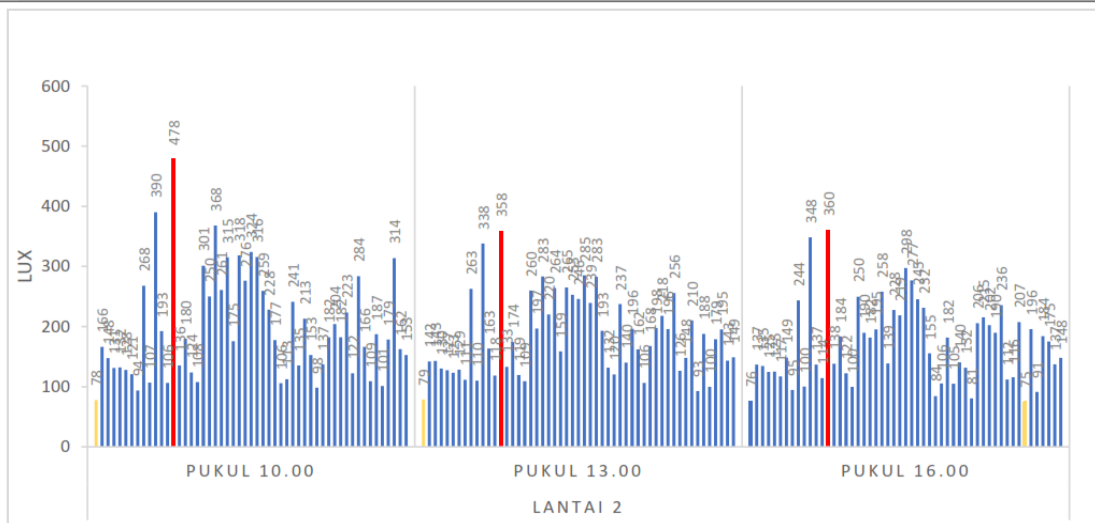
Gambar 7. Grafik Hasil Rerata Pengukuran Tingkat Pencahayaan Alami dan Buatan Mall Ratu Indah Selama Tujuh Hari - Lantai 2

Gambar 7 menunjukkan bahwa intensitas tertinggi terdapat pada titik ukur 14 yaitu sebesar 478 lux pada pukul 10.00 WITA, 385 lux pada pukul 13.00 WITA dan 360 lux pada pukul 16.00 WITA. Tingginya intensitas pencahayaan yang diperoleh pada titik ukur 14 disebabkan oleh pantulan cahaya yang berasal dari bukaan sidelighting sisi selatan selubung bangunan (lantai 3) dan lampu pada area selasar serta signage C&F Perfumery sehingga distribusi cahaya yang diterangi cukup besar. Sedangkan intensitas pencahayaan terendah terdapat pada titik ukur 1 yaitu sebesar 78 lux pada pukul 10.00, dan sebesar 79 lux pada pukul 13.00 serta titik ukur 47 yaitu sebesar 75 lux pada pukul 16.00 WITA. Dikarenakan posisi kedua titik ukur tersebut berada di bawah plat beton lantai tiga serta dengan adanya keberadaan elemen-elemen bangunan di sekitarnya seperti eskalator menjadi salah satu faktor penghalang untuk mendistribusikan cahaya alami secara merata. Disisi lain, intensitas pencahayaan yang diperoleh juga sedikit dan belum memenuhi standar SNI 03-6197-2000 (BSN,2000).

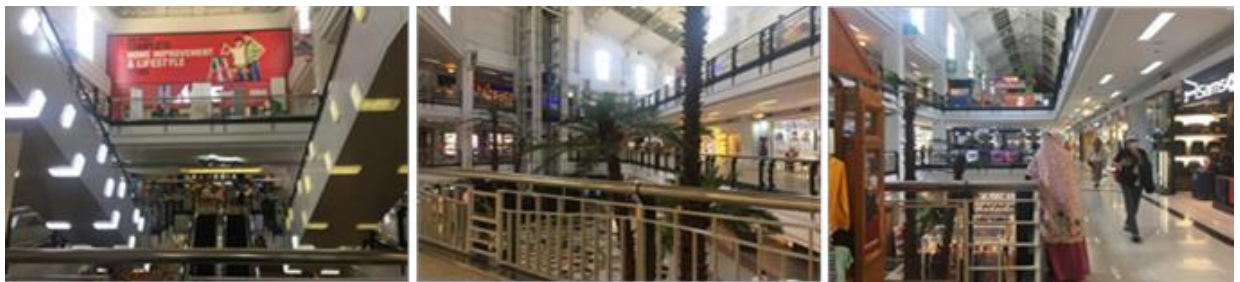
Gambar 8. Kondisi Pencahayaan Alami dan Buatan Mall Ratu Indah Lantai 2

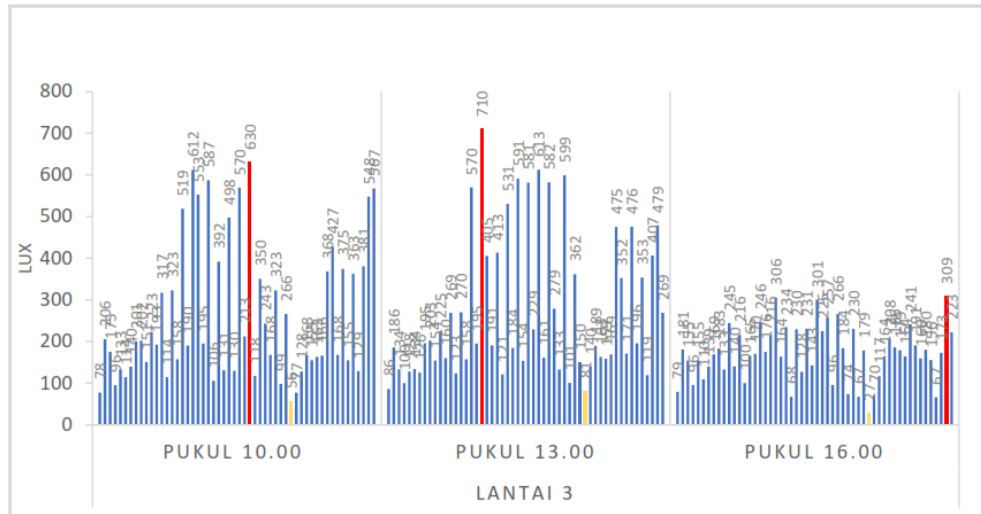
Gambar 9. Grafik Hasil Rerata Pengukuran Tingkat Pencahayaan Alami dan Buatan Mall Ratu Indah Selama Tujuh Hari
Sumber: Olah Data (2021)

Gambar 9 menunjukkan bahwa intensitas tertinggi terdapat pada titik ukur 30 yaitu sebesar 630 lux pada pukul 10.00 WITA, titik ukur 19 yaitu sebesar 710 lux pada pukul 13.00 WITA, dan titik ukur 20 yaitu sebesar 306 lux pada pukul 16.00 WITA. Faktor tingginya intensitas pencahayaan pada ketiga titik ukur tersebut disebabkan oleh posisi titik ukur berada dekat dengan sumber cahaya alami yang berasal dari bukaan sidelighting sisi utara selubung bangunan sehingga dapat mempengaruhi distribusi cahaya pada lantai tiga Mall Ratu Indah. Sedangkan intensitas terendah terdapat pada titik ukur 38 yaitu sebesar 56 lux pada pukul 10.00 WITA dan sebesar 27 lux pada pukul 16.00 WITA serta titik ukur 39 yaitu sebesar 81 lux pada pukul 13.00 WITA. Hal ini dikarenakan distribusi cahaya alami terhalang oleh elemen-elemen bangunan disekitarnya (elevator) dan berada jauh dari sumber cahaya alami maupun buatan. Dapat disimpulkan bahwa semakin jauh titik distribusi cahaya maka semakin kecil nilai iluminasi pencahayaan yang diperoleh.

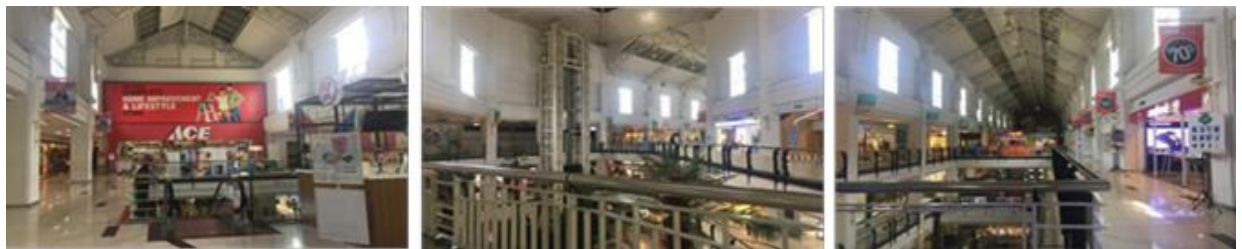
Gambar 10. Kondisi Pencahayaan Alami dan Buatan Mall Ratu Indah Lantai 3
Sumber: Olah Data (2021)

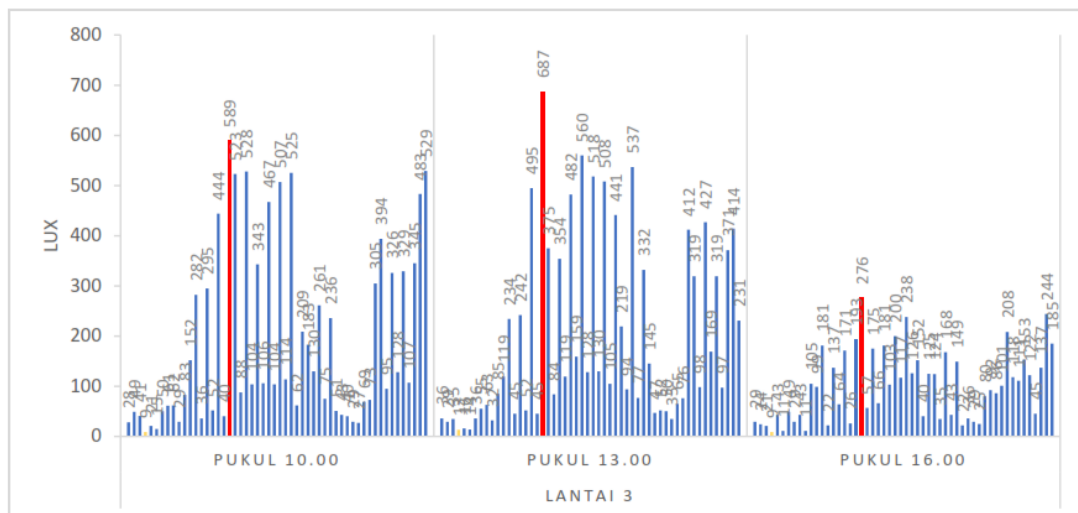
Gambar 13. Grafik Hasil Rerata Pengukuran Tingkat Pencahayaan Alami Mall Ratu Indah Selama Tujuh Hari – Lantai 3
Sumber: Olah Data (2021)

Grafik pada Gambar 13 menunjukkan intensitas maksimum terdapat pada titik ukur 19 yaitu sebesar 589 lux pada pukul 10.00 WITA dan 687 lux pada pukul 13.00 WITA serta titik ukur 20 yaitu sebesar 276 lux pada pukul 16.00 WITA. Hal ini disebabkan pendistribusian cahaya alami berasal dari sisi utara bukaan sidelighting Mall Ratu Indah. Sedangkan intensitas pencahayaan terendah terdapat pada titik ukur 4 yaitu sebesar 9 lux pada pukul 10.00 dan sebesar 13 lux pada pukul 13.00, dan sebesar 9 lux pada pukul 16.00 WITA. Rendahnya intensitas cahaya pada titik ukur 4 disebabkan oleh benda disekitarnya (eskalator) sehingga bagian tersebut menjadi gelap dan belum memenuhi standar pusat perbelanjaan yaitu 500 lux.

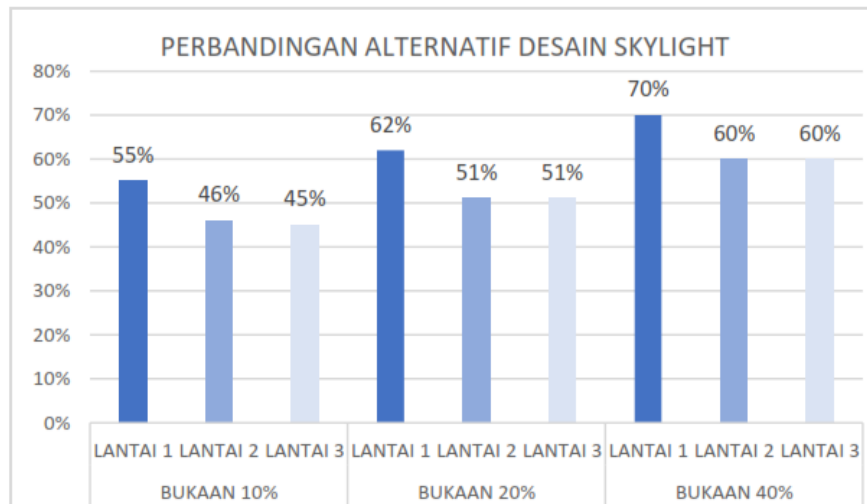
Gambar 15. Grafik Perbandingan Alternatif Desain *Skylight*
Sumber: Olah Data (2021)

Dari grafik batang pada Gambar 15 menunjukkan bahwa dengan strategi pencahayaan alami khususnya rekomendasi spasi *skylight* dengan jendela, area selasar pada Mall Ratu Indah dapat mengalami peningkatan nilai iluminasi beberapa persen. Dapat dilihat pada bukaan 10%, 20%, dan 40%, jika dirata-ratakan ke semua lantai tersebut bukaan 10% mengalami peningkatan persentase paling sedikit yaitu sebesar 49% dibandingkan bukaan 40% yaitu sebesar 63%. Sedangkan bukaan 20% hanya mengalami peningkatan sebesar 55%. Seluruh persentase ini didapatkan dari perbandingan simulasi tanpa *skylight* dengan simulasi setelah diterapkan strategi pencahayaan *skylight*.

Adapun berdasarkan hasil evaluasi dan simulasi didapatkan strategi dalam mendesain pencahayaan alami pada Mall Ratu Indah, yaitu dengan menggunakan rekomendasi spasi *skylight* dengan jendela dimana ketiga alternatif *skylight* dapat menaikkan nilai persentase iluminasi pencahayaan alami yang memenuhi standar sebesar 60%. Diantara ketiga alternatif desain yang telah dibuat maka alternatif desain 3 dapat menjadi pertimbangan dalam pemilihan model *skylight* karena hasil yang didapatkan menunjukkan tingkat pencahayaan yang merata pada tiap lantainya. Dapat disimpulkan juga semakin besar bukaan *skylight* maka semakin tinggi tingkat pencahayaan pada area sekitar atrium Mall Ratu Indah.
