Tahap Identifikasi Awal Keaslian Artefak Budaya pada Elemen Struktur Rumoh Aceh

Suhartina Wijayanti ¹, Atthaillah ^{2*}, Rinaldi Mirsa ³, Muhammad Iqbal ⁴, Badriana ⁵
Program Studi Arsitektur, Fakultas Teknik, Universitas Malikussaleh ^{1,2,3,4}
Jurusan Teknik Elektro, Universitas Malikussaleh ⁵
E-Mail: ¹suhartina.wj@gmail.com, ²atthaillah@unimal.ac.id, ³rinaldi@unimal.ac.id,
⁴miqbal.arch@unimal.ac.id, ⁵badriana@unimal.ac.id

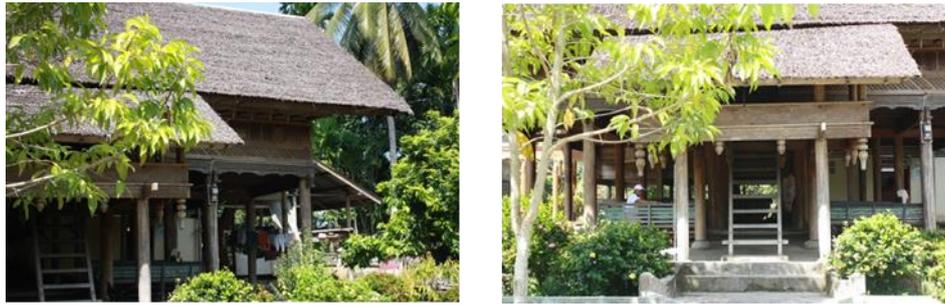
Rumoh Tgk. Chik Awe Geutah (Gambar 2) merupakan peninggalan original semenjak awal dibangun. Rumah ini berada pada satu kawan kompleks rumah keluarga. Ukuran konstruksi dari seluruh rumah pada kompleks keluarga tersebut memiliki kesamaan karena tukang (utoh) yang membangunnya adalah satu kelompok orang yang sama. *Rumoh* milik Tgk. Chik Awe Geutah sendiri telah dibangun sejak masa kepemimpinannya yaitu sekitar abad ke-13.

Gambar 2. *Rumoh* Tgk. Chik Awe Geutah yang berada di Kabupaten Bireun
Sumber: Atthailah, Wijayanti, Iqbal, dan Fithri (2019)

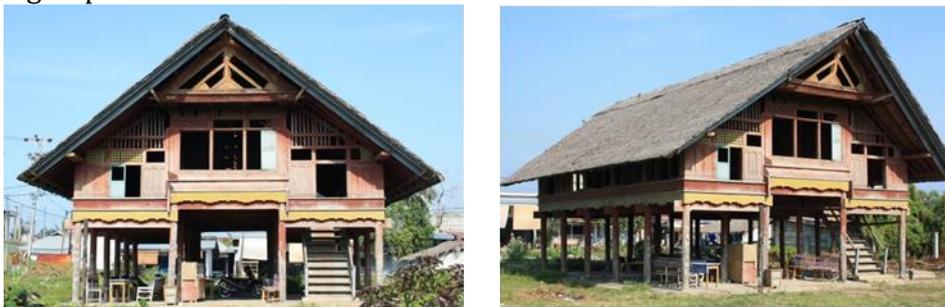
Rumoh Aceh di Samalanga (Gambar 3) ini merupakan rumah yang dipindahkan oleh T. Hamzah Bendahara dari Lamno, Aceh Jaya untuk dijadikan situs budaya. Hingga sekarang belum ada informasi akurat mengenai sejarah tentang pemindahan dan kepemilikan *rumoh* Aceh ini. Kondisi rumah tersebut sangat memprihatinkan karena tidak dilakukan perawatan, bahkan beberapa komponen bangunan seperti pintu, jendela, dan lantai sudah tidak terpasang. Tingkat kekuatan dan sistem strukturnya masih baik sehingga masih memungkinkan dilakukan pengukuran untuk keperluan mengumpulkan data.

Gambar 3. *Rumoh* Tgk. Hamzah Bendahara yang berada di Samalanga, Kabupaten Bireun
Sumber: Atthailah, Wijayanti, Iqbal, dan Fithri (2019)

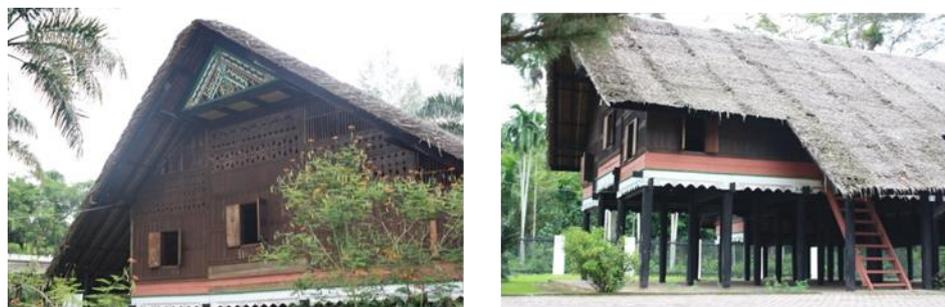
Rumoh Cut Nyak Meutia (Gambar 4) adalah bangunan replika dari rumah sebelumnya yang sudah tidak dapat bertahan. Rumah ini dibangun sekitar tahun 1982/1983 berdasarkan asal tanah dipugar (Mirsa, 2013). Dari ketiga *rumoh* Aceh yang di observasi memiliki tipologi yang sama. Namun, dibandingkan dengan ketiganya, *rumoh* Cut Nyak Meutia mempunyai dimensi yang lebih tinggi. Orisinalitas *rumoh* Cut Nyak Meutia telah berkurang mengingat bangunan ini merupakan bentuk kopian dari rumah sebelumnya.

Gambar 4. *Rumoh* Cut Nyak Meutia yang berada di Kabupaten Aceh Utara
Sumber: Atthailah, Wijayanti, Iqbal, dan Fithri (2019)

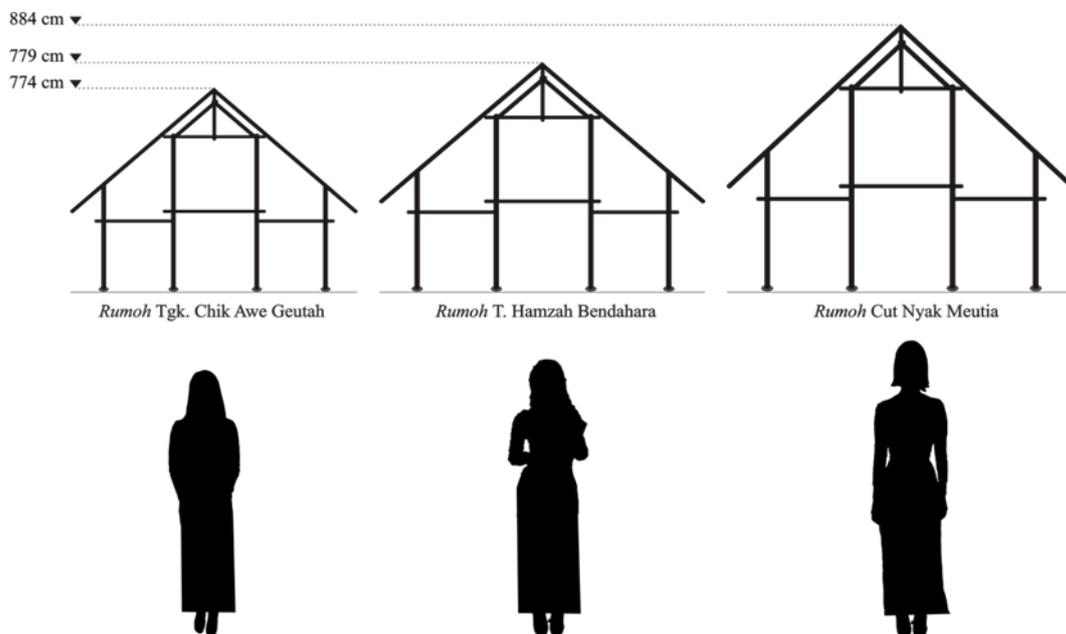
Dari hasil pengukuran yang dilakukan ditemukan juga *rumoh* Cut Nyak Meutia memiliki ukuran yang lebih besar dibandingkan dengan kedua objek penelitian lainnya. Dari hasil temuan sebelumnya, ukuran *rumoh* Aceh dibuat berdasarkan nilai acuan pemilik rumah yaitu *peurumoh*

(ibu) (Athhaillah et al., 2020). Hal ini disebabkan dalam kebudayaan Aceh, rumah adalah hak milik perempuan. Dalam proses konstruksi tukang menggunakan acuan ukuran wanita pemilik (ibu dalam hal ini) sebagai standar untuk ukuran-ukuran rumah termasuk elemen struktur. Perbandingan hasil ukuran lapangan terhadap ke tiga objek penelitian dapat dilihat pada Gambar 5.

Gambar 5. Perbandingan Ukuran Ketiga Objek Penelitian
Sumber: Athhaillah, Wijayanti, Iqbal, dan Fithri (2019)

Tidak lengkapnya elemen struktur dan ukuran *rumoh* Cut Nyak Meutia yang jauh lebih besar dibandingkan dengan ukuran dua objek lainnya, mengakibatkan keraguan atas kebenaran dan orisinalitas nilai-nilai filosofis, budaya dan tektonik pada rumah hasil replika. Jika kesalahan seperti ini dibiarkan saja, bisa saja bangunan-bangunan budaya hasil replika tergerus nilai-nilai yang terkandung di dalamnya. Hal ini krusial untuk diperhatikan sehingga generasi di masa depan dapat memahami artefak budaya dalam hal ini *rumoh* Aceh secara komplit dan benar. Bahkan, penelitian menemukan telah terjadi pergeseran terkait nilai sosial-budaya pada *rumoh* Aceh di Kabupaten Pidie (Aiyub et al., 2018). Upaya memastikan komponen struktur tentunya dapat saling mendukung untuk menghindari pergeseran-pergeseran nilai pada artefak budaya ini.
