KUALITAS PERANCANGAN TAMAN BENTENG ROTERDAM MAKASSAR

Abstrak Taman kota merupakan ruang terbuka publik secara optimal digunakan sebagai area yang berfungsi baik secara langsung maupun tidak langsung untuk kehidupan dan kesejahteraan warga kotanya. Tujuan dari penelitian ini adalah untuk mengetahui kualitas perancangan taman Benteng Rotterdam. Analisis yang dilakukan meliputi analisis deskriptif dan kualitatif terhadap data yang dikumpulkan dan penilaian KPI (*Key Performance Index*). Nilai KPI menunjukkan bahwa kualitas perancangan taman sebesar 0.66 yang artinya kondisi taman Benteng Rotterdam kurang sesuai dengan standar.

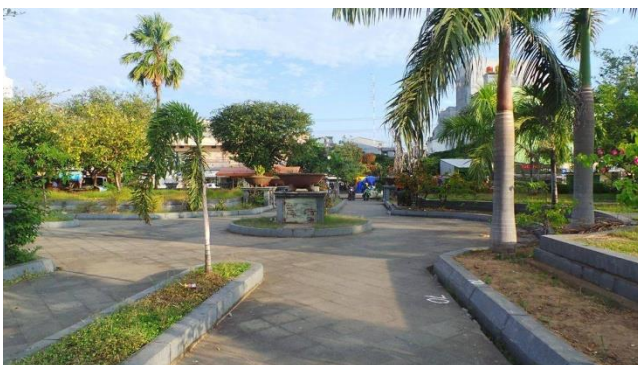
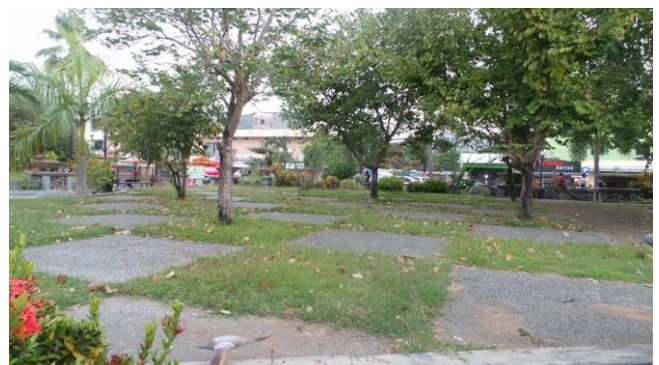
Fasilitas yang ada pada Taman Benteng Roterdam ialah bangku taman, lampu hias, tempat sampah, pedestrian, dan tempat parkir. Jenis tanaman yang ditanam di antaranya rumput, tanaman hias dan pohon.

Gambar: Fasilitas dan Jenis Tanaman di Taman Benteng Roterdam
Sumber: Data Survey, 2017

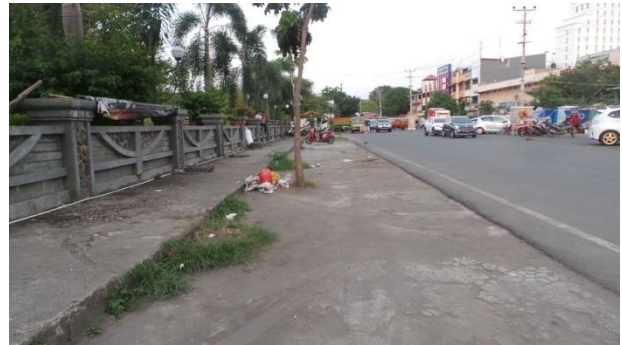
Pendapat pengunjung mengenai kemudahan memasuki Taman Benteng Rotterdam (95%) dan mudah dilihat (86%). Hal ini karena Taman Benteng Reterdam bisa diakses dari dua jalan yaitu jalan Ujung Pandang dan jalan WR. Supratman.

(b) Jalan WR. Supratman

Gambar: Akses Masuk Taman Benteng Rotterdam
Sumber: Data Survey, 2017

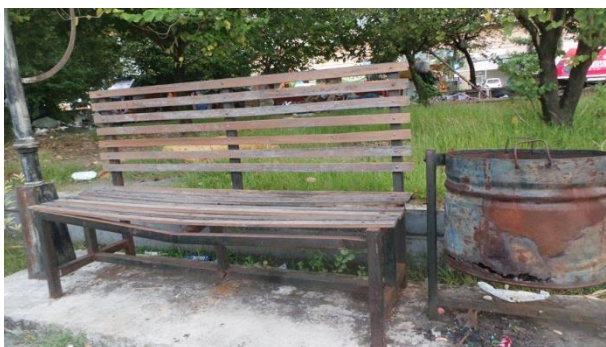
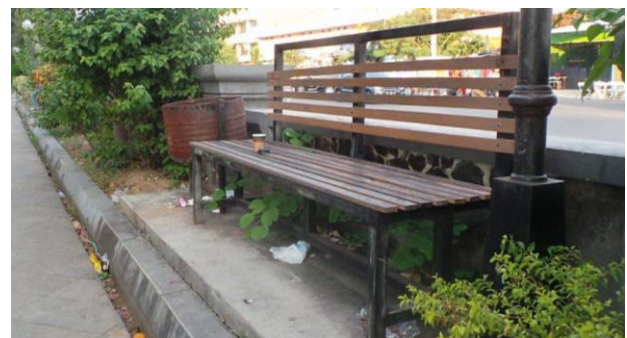
Pendapat pengunjung mengenai kepuasan terhadap fasilitas yang tersedia di taman Benteng Rotterdam mengatakan tidak puas (57%) dengan kondisi tidak terawat (52%), dimana pengunjung mengeluhkan tempat sampah yang rusak (71%) sehingga banyak sampah yang beserakan di kawasan taman. Hal ini perlu menjadi perhatian pengelola. Sebagaimana yang diungkapkan oleh Purwantiasning (2017) bahwa, “Ruang terbuka publik akan menjadi penting bagi seseorang, bila tempat tersebut memiliki beberapa fasilitas pendukung yang dapat mengakomodasi kebutuhan orang dalam beraktifitas”.

Gambar: Kondisi Bangku dan Tempat Sampah Taman Benteng Rotterdam
Sumber: Data Survey, 2017

Dari Tabel diatas terlihat bahwa ada 10 poin usulan rekomendasi terkait perancangan Taman Benteng Rotterdam. Rekomendasi yang diusulkan yaitu perlu adanya mengecet atau menghiasi jalur jalan agar menarik perhatian (R1), perlu menyediakan jalur khusus terutama untuk pengguna disabilitas atau difabel (R2), menambah tamanan hias yang cocok dengan iklim (R3), material pada taman dicat dengan warna cerah untuk menghidupkan suasana (R4), penempatan papan informasi tentang keberadaan taman(R5), memberikan tema yang sesuai dengan karakter taman (R6), perlu menambahkan fasilitas untuk menunjang kegiatan di taman (R7), penanaman pohon peneduh pada taman (R8), perbaikan *hard* material dan *soft* material, dengan pertimbangan mudah dirawat (R9), serta perlu adanya pemeliharaan oleh pengelola (R10).

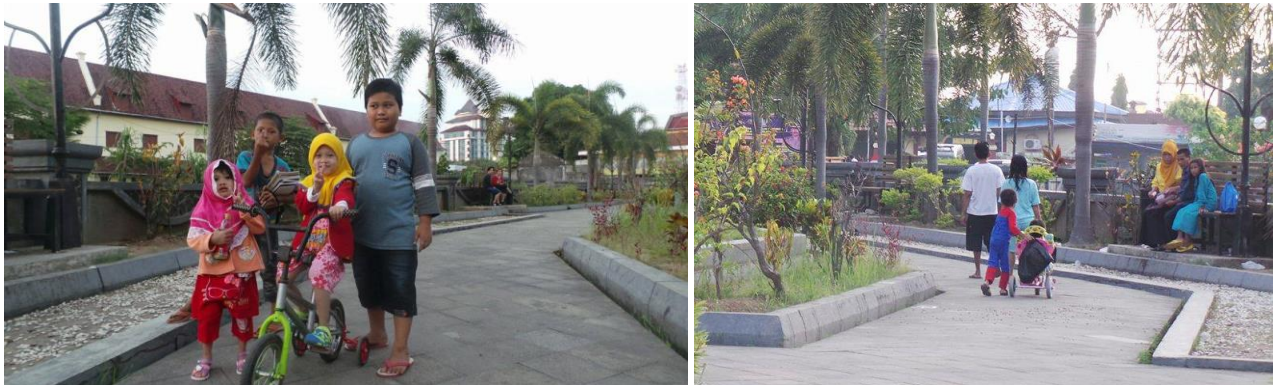
Pendapat pengunjung mengenai keamanan di taman mengatakan aman sebanyak (86%) dan bebas dari kebisingan (67%). Akan tetapi, sekitar (76%) merasa tidak nyaman karena aktifitas dan

kegiatan yang dilakukan di taman sangat terbatas. Sekitar (71%) mengatakan taman perlu ditata dan dirawat.

Gambar: Aktifitas di Taman Benteng Rotterdam
Sumber: Data Survey, 2017
