EVEKTIFITAS PEMANFAATAN RUANG TERBUKA PUBLIK DI TAMAN SULTAN HASANUDDIN GOWA

A. Gambaran Umum Taman Sultan Hasanuddin

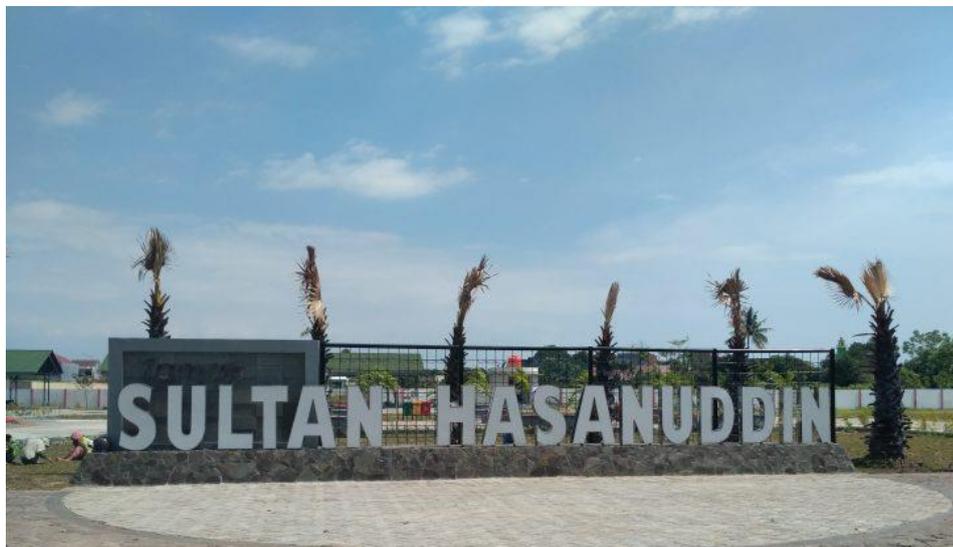
Gambar 2. Taman Sultan Hasanuddin

Akses menuju Taman Sultan Hasanuddin dapat ditempuh melalui 2 jalan yaitu Jalan Sultan Hasanuddin dan Jalan Tumanurung. Dari arah Jalan Sultan Hasanuddin dapat diakses dengan Angkutan Umum tetapi, masih perlu berjalan kaki beberapa meter untuk sampai ke Taman. Dari arah Jalan Tumanurung tidak hanya bisa ditempuh dengan kendaraan pribadi atau pejalan kaki.

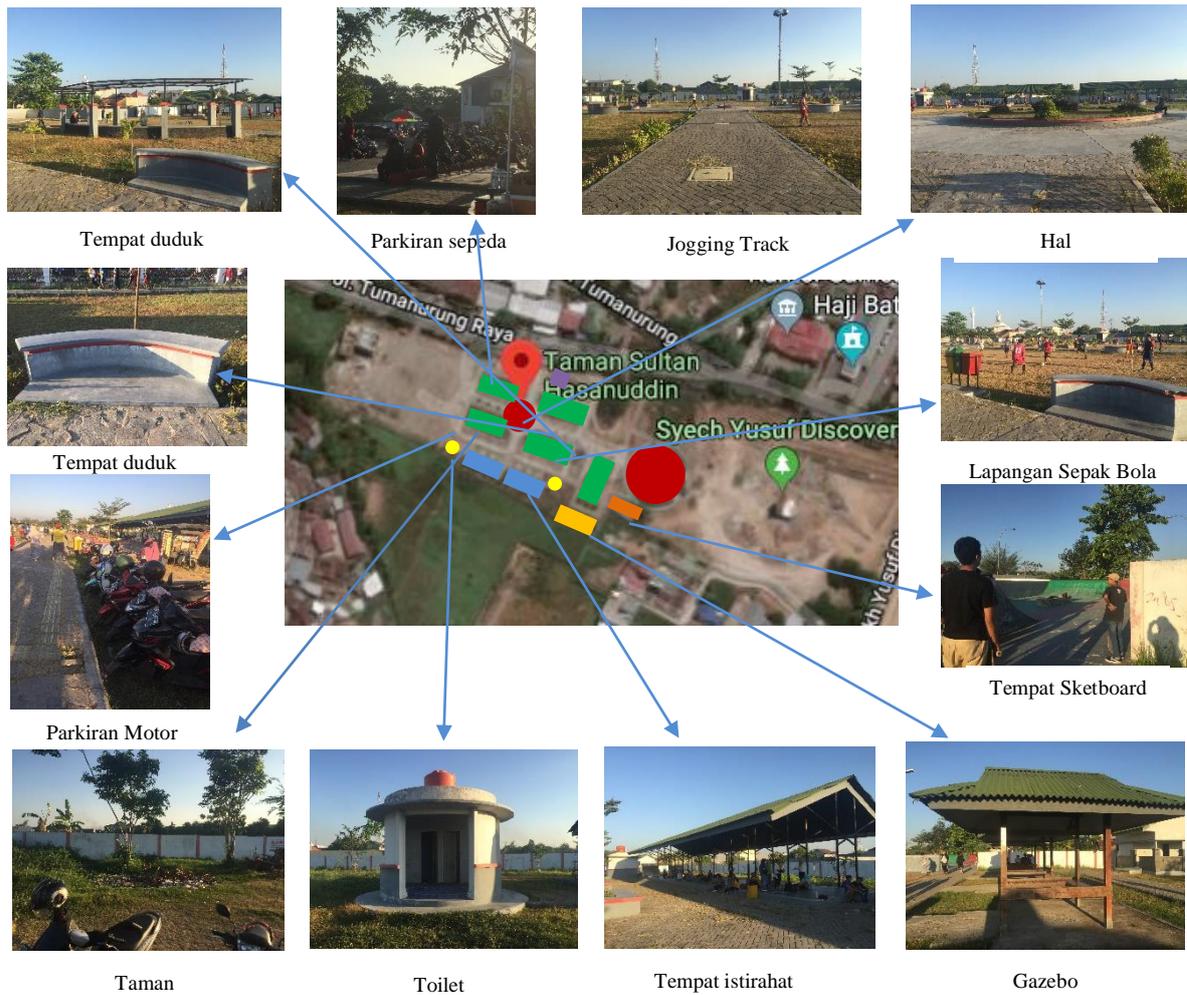
Gambar 3 : Fasilitas Taman Sultan Hasanuddin

Taman Maccini Sombala of Indonesia luasan area 1 hektar yang mempunyai 2 Plaza dengan fasilitas jogging track/ pedestrian way, Parkiran sepeda, Gazebo, 2 Toilet, Bangku taman, Lapangan sepak bola, Parkiran, Tempat sketboard, tempat istirahat, tempat duduk dan taman.

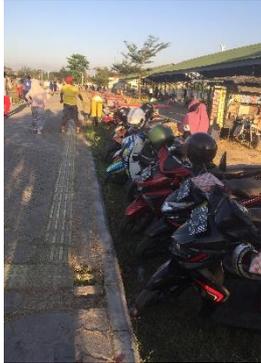
Lahan ini merupakan pinggiran taman yang dijadikan lahan parkir, karena tidak adanya fasilitas lahan parkir bagi pengunjung.	Buruk	1	<ul style="list-style-type: none"> • Perlunya lahan parkir yang jelas dan lebih terarah agar lebih teratur
9	Tempat Sketboard
