IDENTIFIKASI KARAKTERISTIK PERMUKIMAN KUMUH DI SEKITAR TAMAN MACCINI SOMBALA KOTA MAKASSAR

Irma Rahayu¹, Wahyuni Jaharuddin²

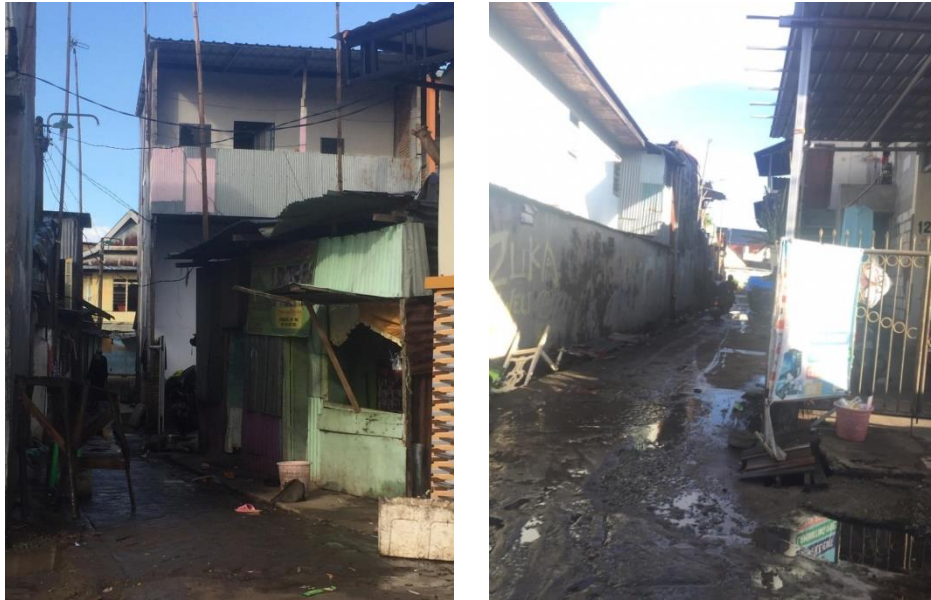
Gambar 2 Kondisi jalan lingkungan
(Sumber: Hasil survey lapangan, Juni 2020)

Berdasarkan hasil analisis kualitas jalan di Jl. Maccini Kelurahan Maccini Sombala, terdapat beberapa lorong kecil yang sangat padat dikelilingi oleh bangunan. Pengaturan bangunan yang tidak teratur membuat jalan tidak efektif untuk dilalui oleh pengguna jalan.

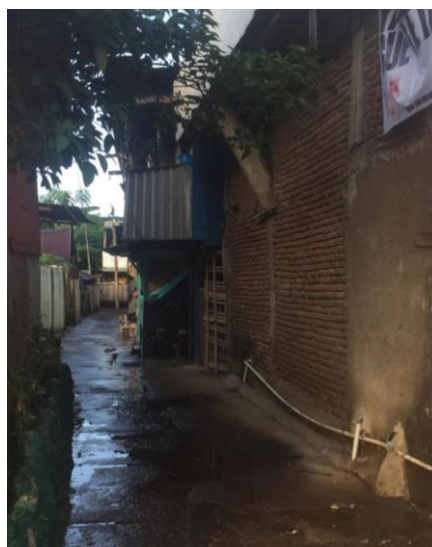
Gambar 3. Kondisi drainase lingkungan
(Sumber: Hasil survey lapangan, Juni 2020)

Permukiman kumuh di sekitar Taman Maccini Sombala keseluruhan merupakan jalan setapak dan jalan lingkungan permukiman kurang memiliki prasarana drainase lingkungan. Air hujan dan air limbah langsung meresap ke tanah dan dialirkan ke saluran yang kecil tertutupi oleh plat jalan rumah warga, sehingga sering menimbulkan genangan seperti yang terlihat pada Gambar 3.

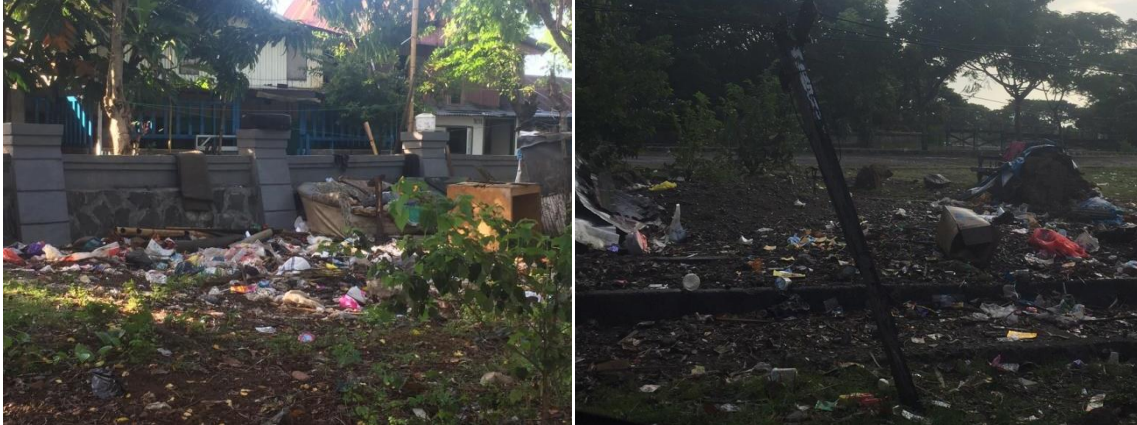
Gambar 4. Kondisi pengolahan sampah
(Sumber: Hasil survey lapangan, Juni 2020)

Tidak tersedianya bak sampah maupun TPS atau TPST. Tidak ada pemeliharaan khusus terhadap sarana dan prasarana persampahan yang ada di sekitar Taman Maccini Sombala. Berdasarkan hasil observasi bahwa penyediaan sarana dan prasarana persampahan di permukiman kumuh Kelurahan Maccini Sombala diketahui belum memiliki sarana dan prasarana persampahan yang baik dan sesuai kriteria kelayakan, hal tersebut dapat dilihat pada Gambar 4.
