EVALUASI KETERSEDIAAN DAN KELAYAKAN JALUR EVAKUASI BENCANA DI MAL PANAKKUKANG KOTA MAKASSAR

Abstrak: Sistem evakuasi yang baik menunjukkan bahwa kesiapsiagaan bencana memiliki peran penting khususnya pada bangunan publik. Penelitian ini bertujuan untuk menganalisis sejauh mana ketersediaan dan kelayakan jalur evakuasi dalam menghadapi kondisi darurat Mal Panakkukang Makassar. Metode penelitian yang digunakan adalah studi pustaka, observasi dan wawancara di lokasi. Hasil penelitian menunjukkan bahwa jalur evakuasi di Mal Panakkukang Makassar tersedia tetapi belum sepenuhnya memenuhi standar desain yang sesuai. Hal ini terlihat pada beberapa komponen di pintu keluar yang tidak sesuai dengan SNI 03-1746-2000. Tidak ada cukup titik pertemuan di luar gedung serta kurangnya tanda atau informasi tentang jalan keluar darurat. Penelitian ini diharapkan dapat membantu dalam pertimbangan perancangan bangunan publik agar memenuhi standar keamanan bangunan dan memenuhi hak masyarakat sebagai pengguna bangunan.

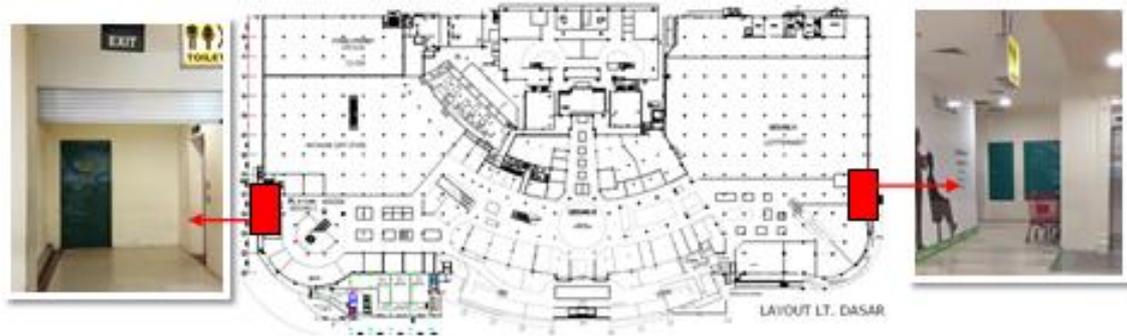
Pada Mal Panakkukang lantai satu koridor keluar mengarah ke pintu darurat barat, sisi kanan dinding bangunan cukup tahan api karena berada tepat di sebelah inti bangunan. Dinding kiri tidak memiliki ketahanan api karena menggunakan material *calsieboard*. Di bagian timur Mal Panakkukang koridor pintu keluar memiliki lebar 6 m melewati *big tenant* dan beberapa retail. Koridor memasuki akses pintu darurat, memiliki ketahanan yang cukup terhadap api karena berbatasan langsung dengan bangunan inti.

Pada setiap koridor ada akses langsung ke ruang luar. Dalam hal ini Mal Panakkukang dapat dikatakan telah memenuhi persyaratan yang ditetapkan. Kondisi eksisting dapat dilihat pada Gambar 1.

Gambar 1. Sirkulasi menuju tangga darurat (Dokumentasi Pribadi, 2020)

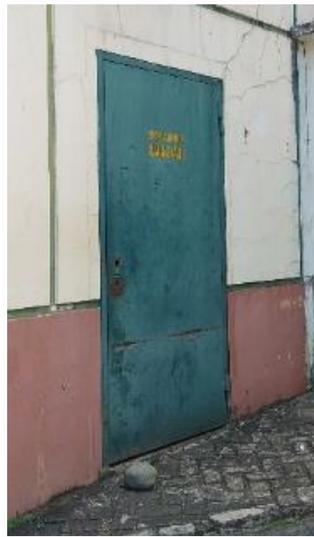
Akses keluar dari Mal Panakkukang dapat dibagi menjadi empat bagian, yaitu melalui sisi barat, sisi timur, sisi selatan, dan sisi utara. Pintu keluar utara terdiri dari dua pintu utama yaitu pintu masuk dan pintu keluar. Satu pintu keluar melewati loket ATM, lima pintu keluar yang dapat diakses melalui beberapa restoran antara lain: Maxx Café, Texas Fried Chicken, Mama Hot Coated, dan Meet Ball Senayan. Pintu keluar bagian barat terdiri dari satu pintu utama dan satu pintu darurat. Akses tersebut adalah pintu masuk dan keluar, satu pintu untuk karyawan Lotte, serta empat pintu yang berfungsi sebagai aksesibilitas Lotte *big tenant*. Akses keluar di bagian utara terdiri dari satu pintu darurat untuk *big tenant* (Hypermart), satu pintu karyawan Hypermart, satu pintu darurat tepat di sebelah pintu masuk utama yang buka setiap jam operasional. Hal ini menunjukkan bahwa akses keluar Mal Panakkukang telah tersedia dari semua sisi, baik dari pintu darurat, pintu karyawan maupun umum.

Gambar 2. Pintu darurat Mal Panakkukang (Dokumentasi Pribadi, 2020)

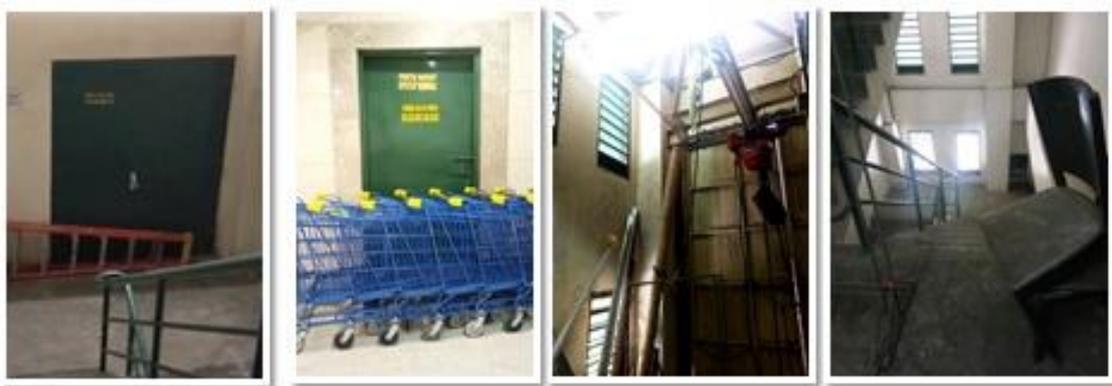
Sesuai ketentuan SNI 03-1746-2000 fasilitas jalan keluar bangunan harus dijaga secara berkesinambungan, bebas dari segala halangan untuk digunakan secara penuh saat terjadi kebakaran atau kondisi mendesak/darurat lainnya. Kondisi eksisting di Mal Panakkukang menunjukkan jalur evakuasi berupa beberapa pintu darurat dan tangga darurat digunakan sebagai tempat penyimpanan barang atau gudang, hal ini menunjukkan bahwa secara realibilitas jalan keluar Mal Panakkukang belum memenuhi ketentuan SNI. 03-1746-2000. Kondisi tersebut dapat dilihat pada Gambar 3.

Gambar 3. Keandalan akses keluar bangunan (Dokumentasi Pribadi, 2020)

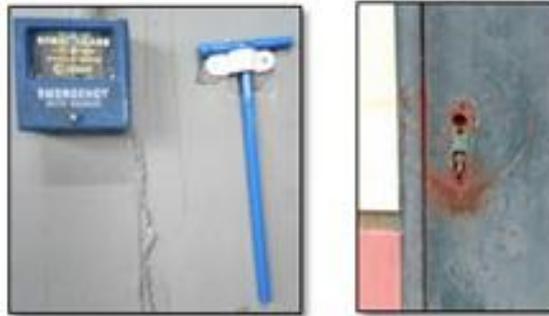
Mengacu pada Peraturan Menteri Pekerjaan Umum No. 26 prt-m-2008 pintu tahan api yang dibutuhkan dari jenis engsel atau jenis bukaan harus terbuka ke arah luar. Kondisi Pintu darurat Mal Panakkukang yang ada dengan material baja berukuran lebar 1 m dengan ukuran tinggi 2,5 m, memiliki tipe poros ayun yang membuka keluar gedung. Dalam hal ini pintu darurat Mal Panakkukang telah memenuhi ketentuan yang berlaku.

Berdasarkan SNI 03-1746-2000, pintu darurat harus diatur agar siap dibuka dari sisi pintu keluar pada saat bangunan ditempati, tidak memerlukan kunci, tersedia alat pembuka dari dalam gedung. Kondisi pada bangunan Mal Panakkukang telah memenuhi standar meskipun masih terdapat pintu darurat yang mengalami kerusakan pada bagian kunci dan grendel.

Gambar 4. Pintu dan grendel pintu darurat Mal Panakkukang (Dokumentasi Pribadi, 2020)

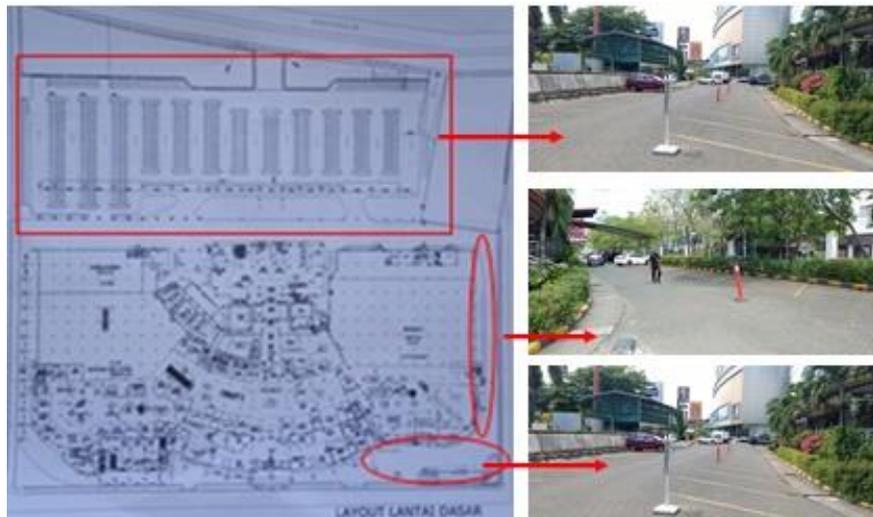
Pada area *site* Mal Panakkukang belum tersedia papan informasi untuk area titik kumpul dan belum tersedia ruang terbuka yang cukup memadai sebagai *assembly point* ketika terjadi kondisi darurat. Hampir sebagian besar area *site* Mal Panakkukang dimanfaatkan sebagai lahan parkir. Dalam hal ketersediaan titik kumpul, Mal Panakkukang belum memenuhi ketentuan yang ditetapkan dalam SNI 03-1746-2000.

Gambar 5. *Site plan* Mal Panakkukang (Dokumentasi Pribadi, 2020)

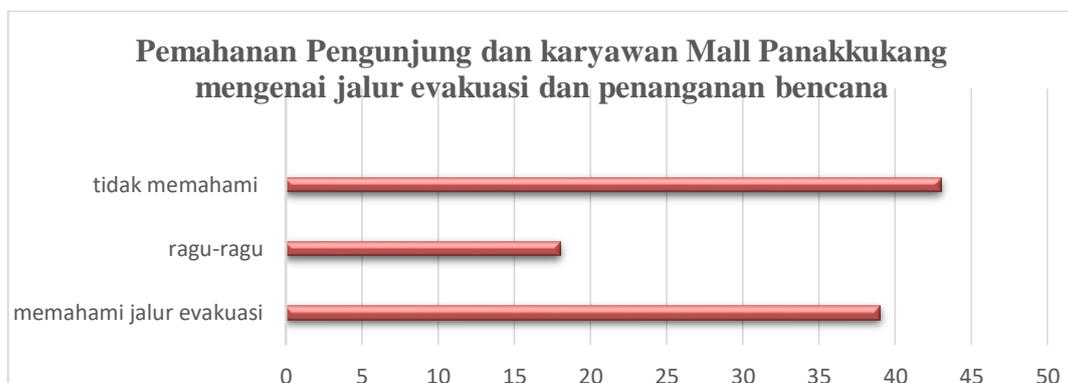
Pengunjung dan karyawan Mall Panakkukang sebagian besar telah mengetahui keberadaan jalur evakuasi, tetapi berdasarkan hasil wawancara (Gambar 6), mereka belum mengetahui posisi tangga darurat, serta belum memahami penanda/*sign* yang memberikan informasi tentang jalur evakuasi. Harapan mereka adalah ketika kondisi darurat terjadi di saat yang sama ada pengarahan dari petugas keamanan untuk menunjukkan pintu darurat.

Gambar 6. Grafik pemahaman pengunjung dan karyawan tentang rute evakuasi Mal Panakkukang
